## **Sprawozdanie**

*dotyczące rozpoznania konstrukcji nawierzchni ulic Wyzwolenia  
i Poznańskiej w Dopiewie, gm. Dopiewo, pow. poznański woj. wielkopolskie*

*Rozpoznanie konstrukcji nawierzchni przeprowadzono dnia 27 marca 2018 r., na 4 stanowiskach (nr 1-4), przedstawionych na załączonym planie sytuacyjnym i dokumentacji fotograficznej, przy zastosowaniu rdzeniowej wiertnicy mechanicznej do betonu.*

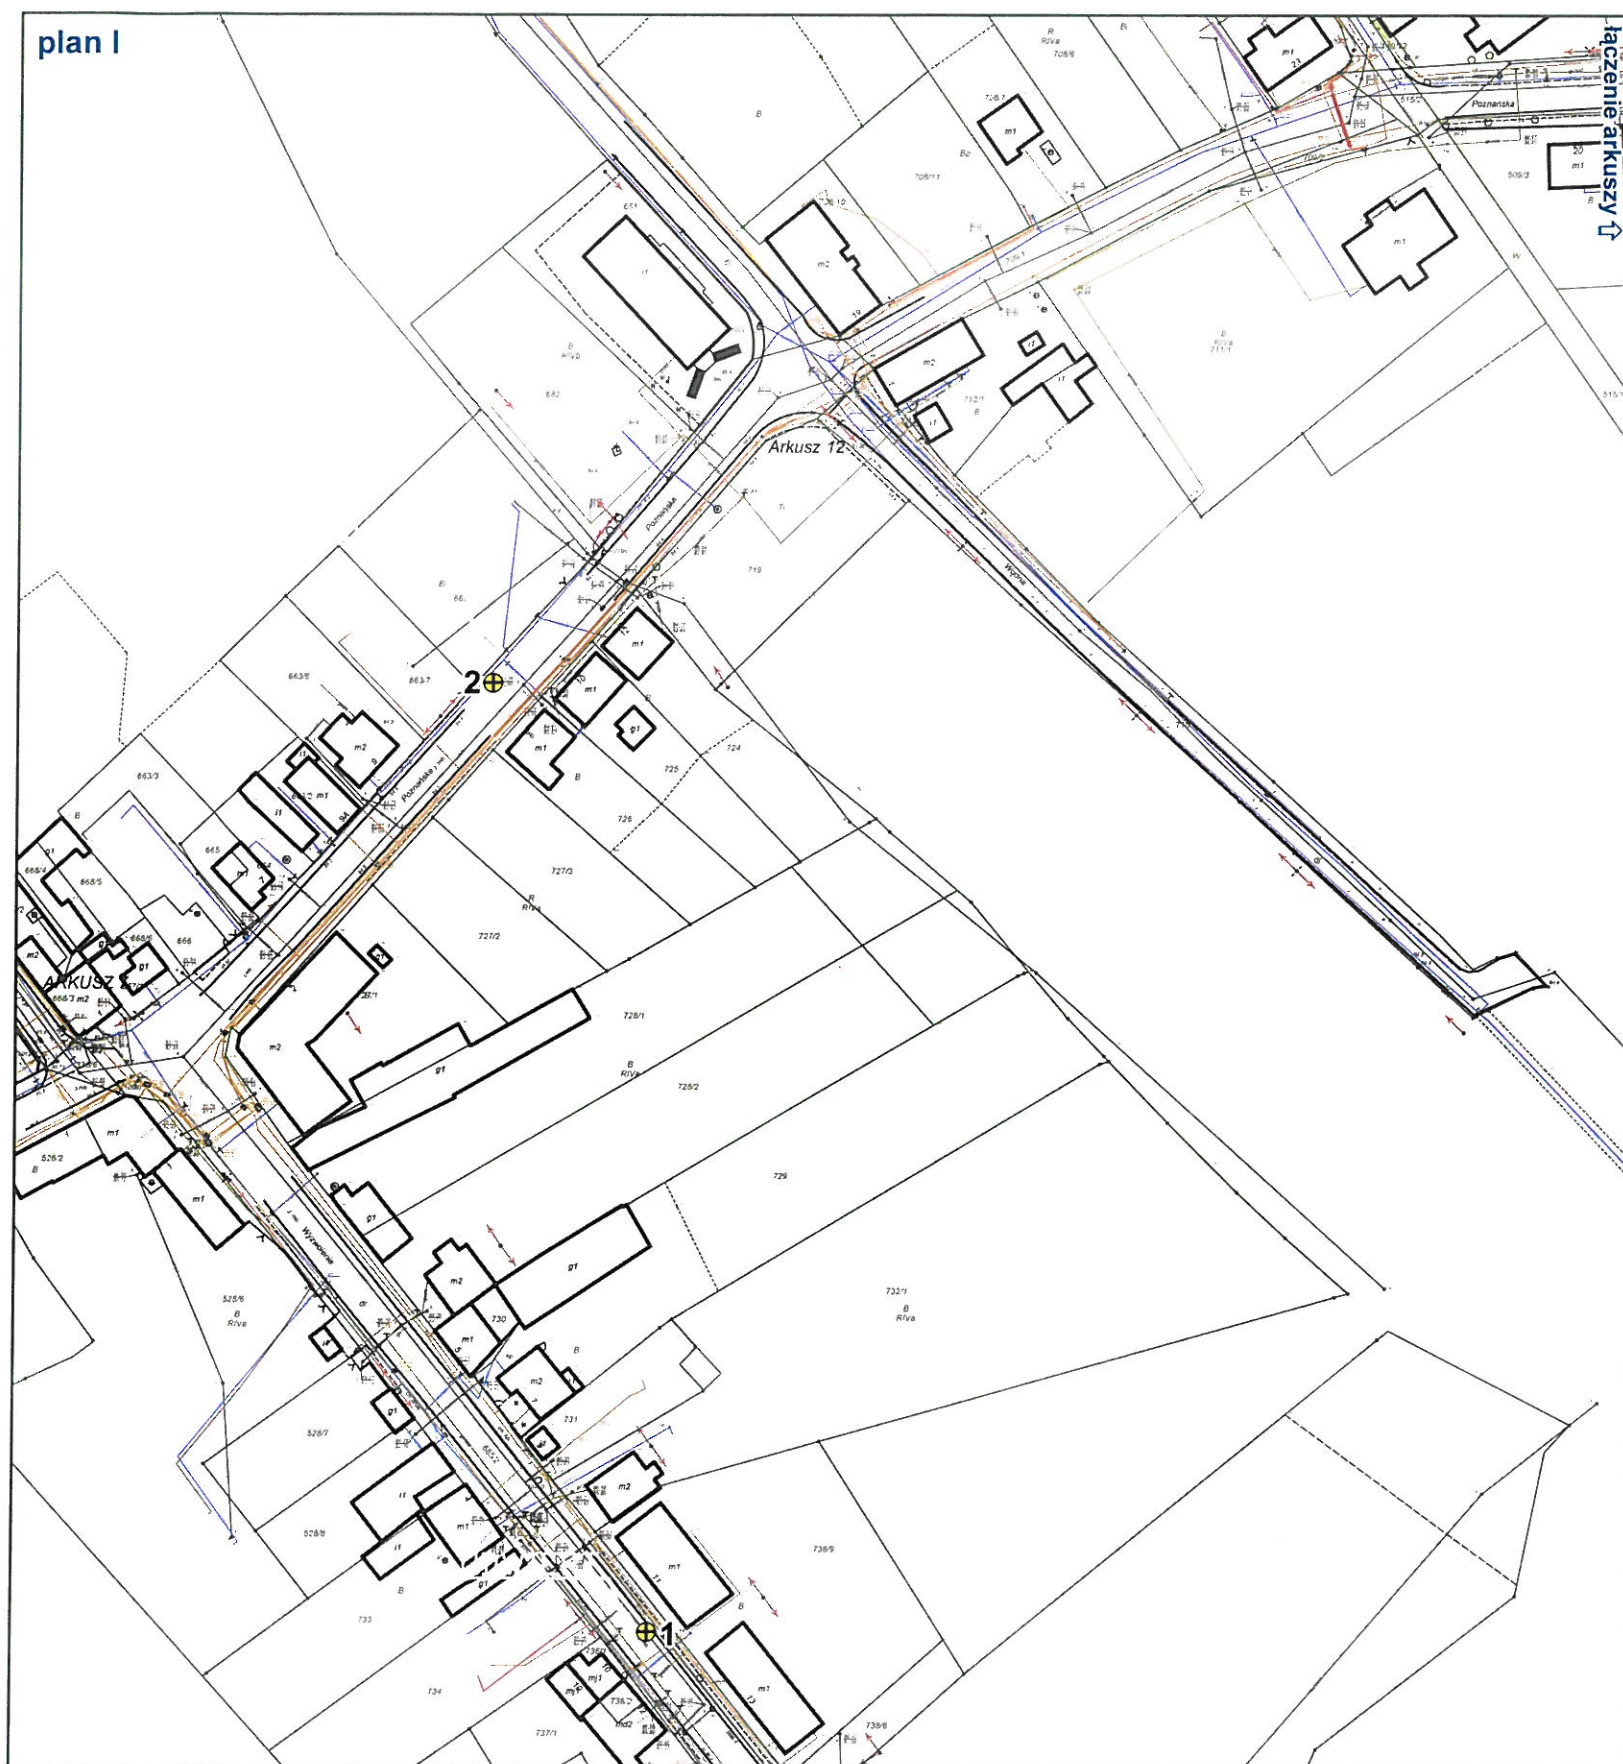
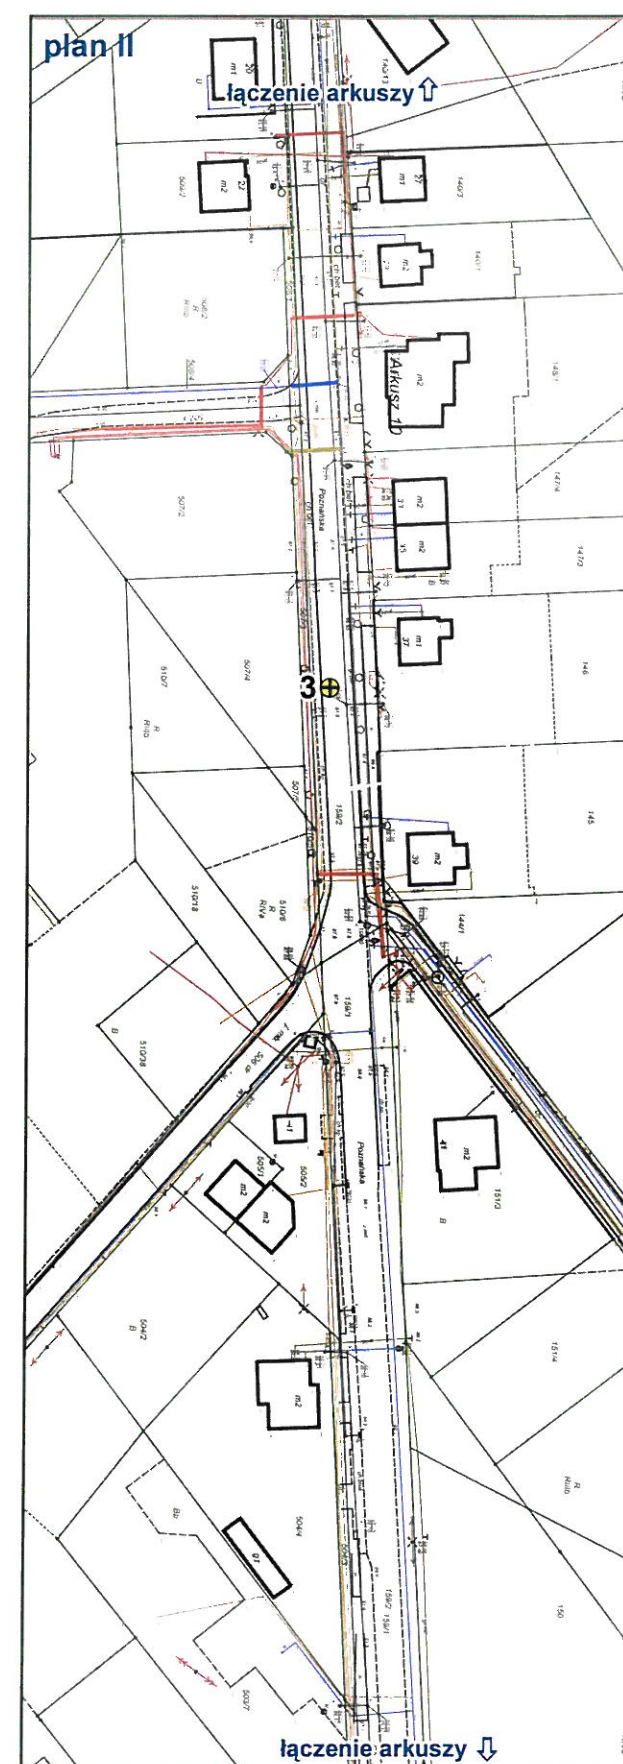
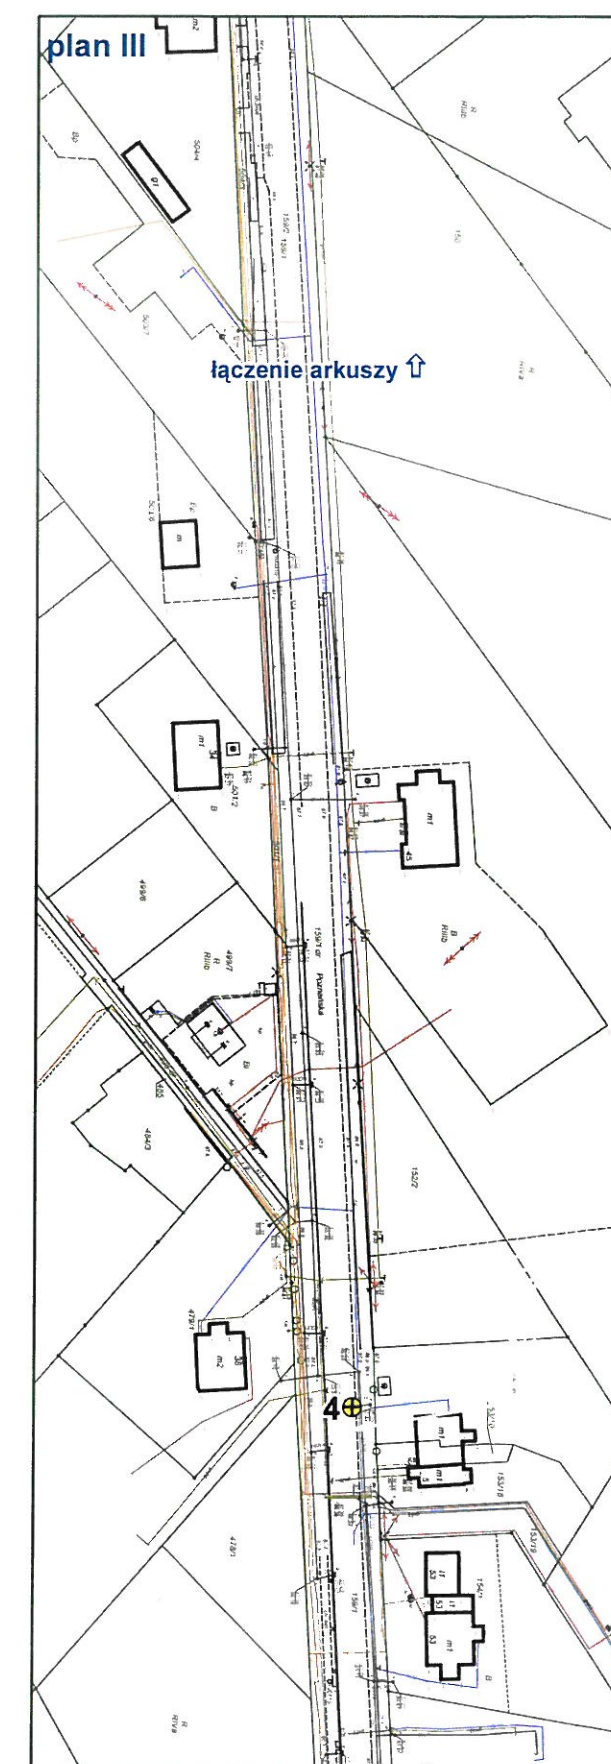
# Plan sytuacyjny rozmieszczenia stanowisk badawczych Dopiewo, ul. Wyzwolenia

1 ⊕ przewiert przez konstrukcję nawierzchni drogowej

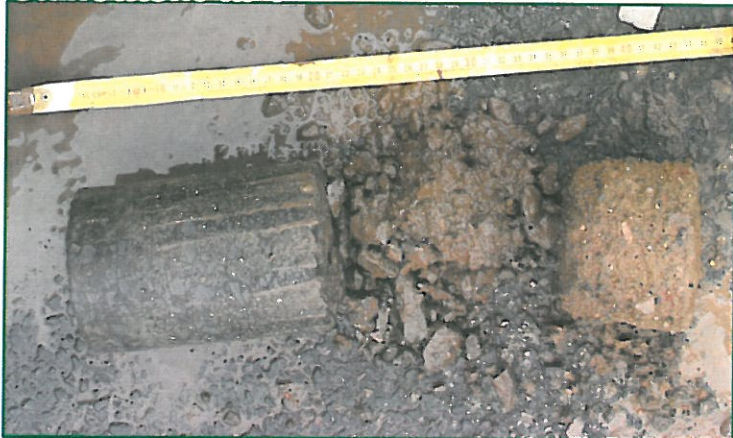
Stanowisko nr 1

- *warstwy bitumiczne (pakiety, wszystkie stanowiska), o łącznej grubości od 10,0 do 16,0 cm, przy czym na stanowisku nr 2 dolna 3,0 cm warstwa była rozkruszona;*
- *podsypkę z kruszywa łamanego frakcji 0/20 mm (stanowisko nr 1), o wysokości 5,0 cm;*
- *podbudowę z gruntu stabilizowanego cementem (stanowisko nr 1), o wysokości 8,0 cm;*
- *podbudowę z mieszanki kruszywa łamanego i żużla, frakcji 0/63 mm (stanowisko nr 4), o wysokości 14,0 cm.*
- *warstwę z granitowej kostki brukowej (stanowiska 2, 3 i 4), o wysokości 12,0 lub 20,0 cm.*
